## NV3AF

## COMPONENTES/COMPONENTS/COMPOSANTS

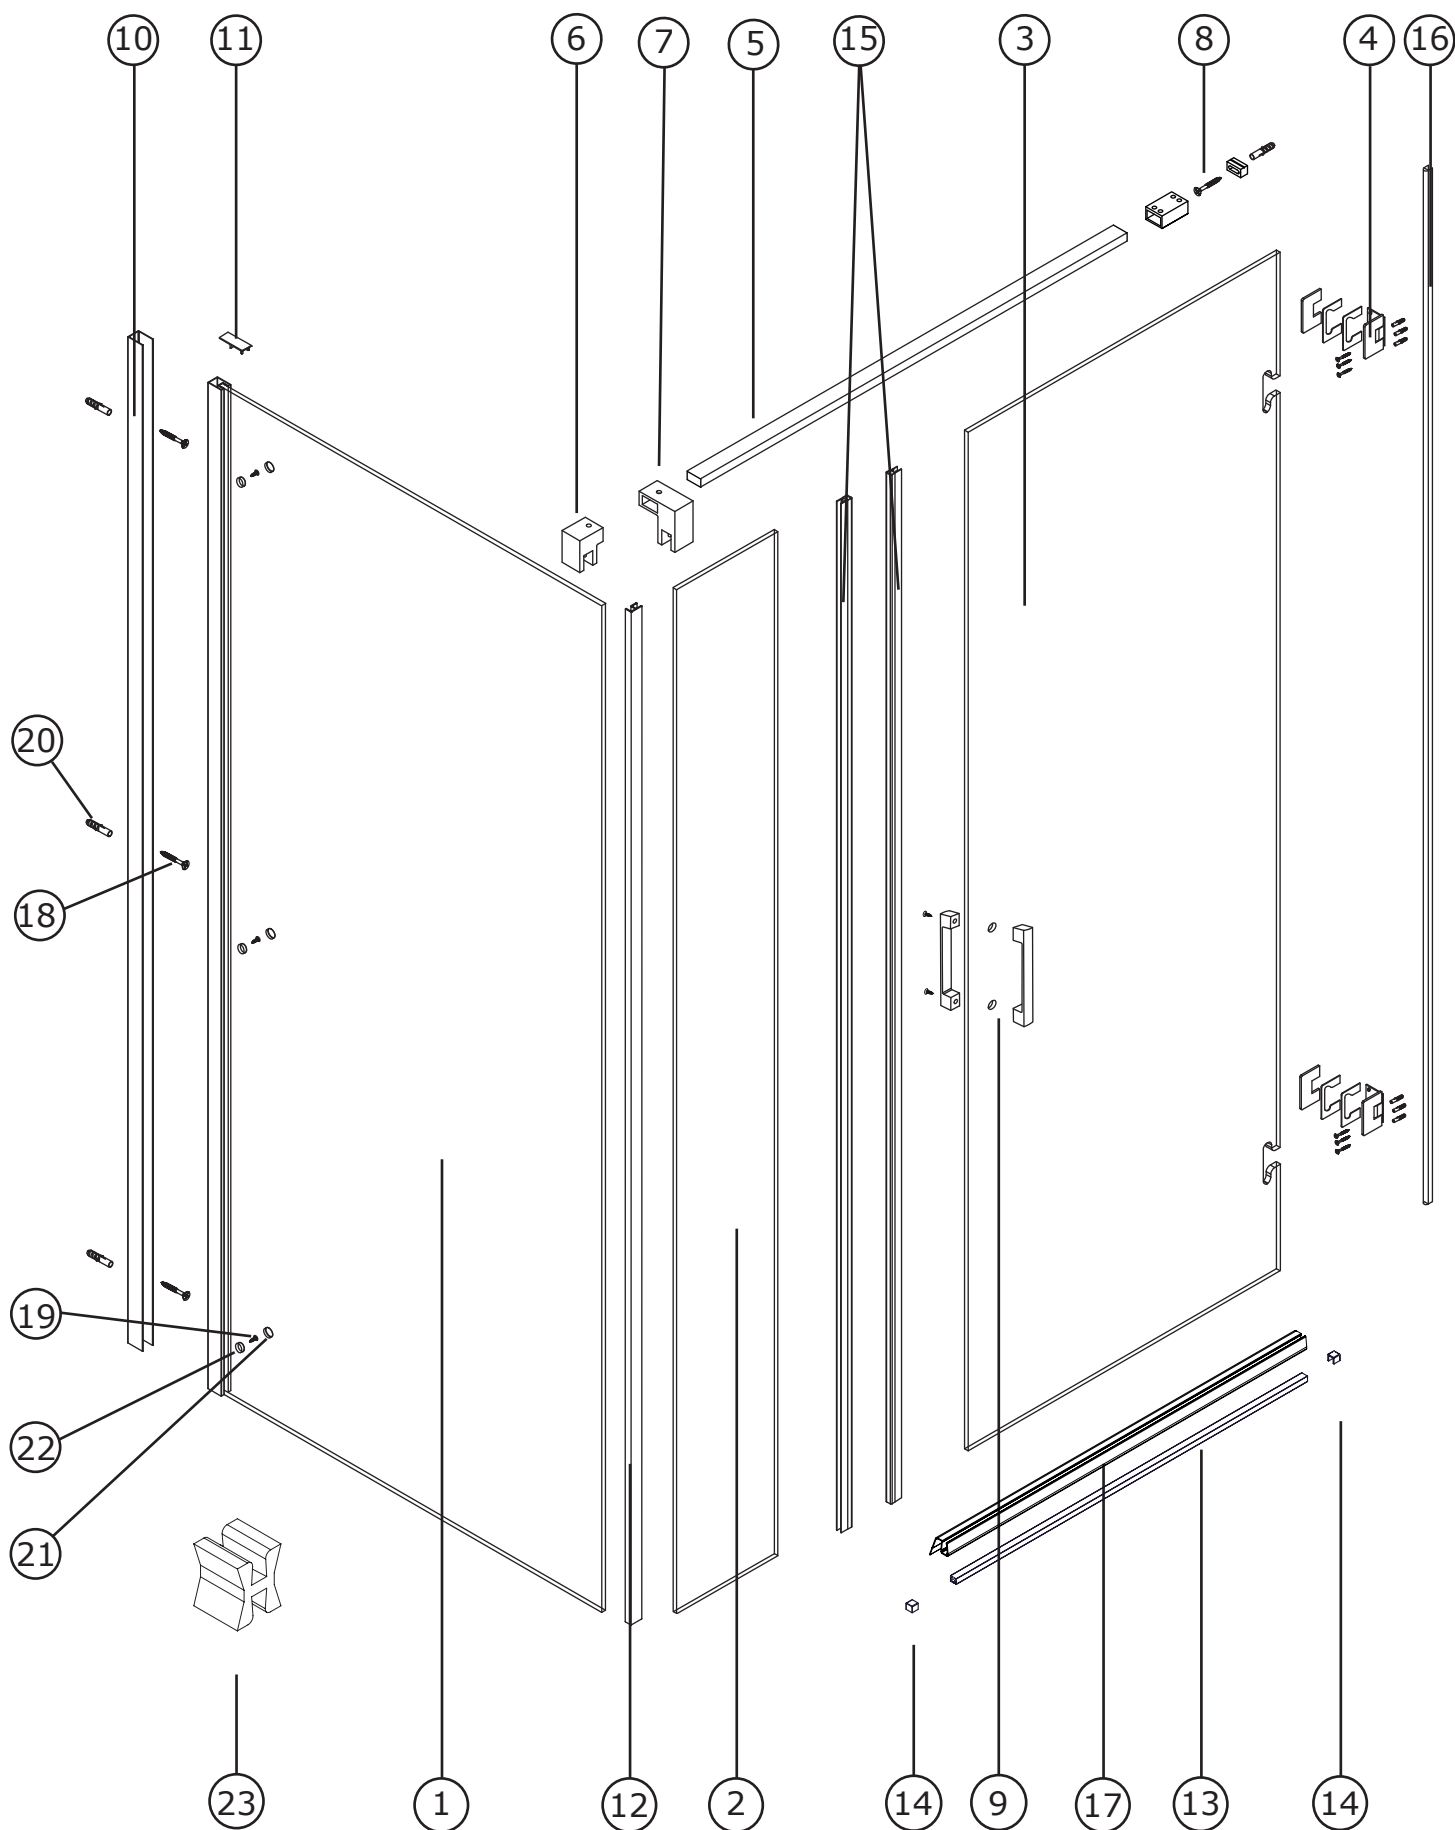
CODE	DESCRIPTION			UNITS
1	VIDRIO FIJO LATERAL	LATERAL FIXED GLASS	PAROI FIXE LATÉRALE	1
2	VIDRIO FIJO	FIXED GLASS	PAROI FIXE	1
3	VIDRIO MÓVIL	MOBILE GLASS	PAROI MOBILE	1
4	BISAGRA VIDRIO-PARED	WALL-GLASS HINGE	CHARNIÈRE PAROI-MUR	2
5	BARRA DE REFUERZO	REINFORCEMENT BAR	BARRE DE RENFORCEMENT	1
6	SUJECCIÓN LATERAL BARRA	BAR SIDE FASTENING	FIXATION LATÉRALE À LA BARRE	1
7	SUJECCIÓN VIDRIO BARRA	GLASS ROD HOLDER	FIXAJE VERRE-BARRE	1
8	SUJECCIÓN A PARED BARRA	BAR WALL FASTENING	FIXATION DE LA BARRE AU MUR	1
9	TIRADOR	SHOOTER	TIREUR	1
10	PERFIL A PARED	WALL ATTACHMENT PROFILE	PROFILÉ À LA PAROI	1
11	TAPA PERFIL A PARED	WALL ATTACHMENT PROFILE COVER	EMBOUIT PROFILÉ MURAL	1
12	PERFIL ÁNGULO	CORNER PROFILE	PROFILÉ D'ANGLE	1
13	VIERTEAGUAS	RAIN GUARD	REJINGOT	1
14	TAPA VIERTEAGUAS	RAIN GUARD PROFILE COVER	COUVERCLE DU REJINGOT	2
15	JUNTA MAGNÉTICA	MAGNETIC JOINT	JOINT MAGNÉTIQUE	2
16	JUNTA BISAGRA	HINGE JOINT	JOINT DE LA CHARNIÈRE	1

17	GOMA INFERIOR	LOWER RUBBER	JOINT INFÉRIEUR	1
18	TORNILLOS A PARED	WALL SCREW	VIS MURALE	3
19	AUTORROSCANTES	SELF-TAPPING SCREW	VIS AUTO-PERFORANTE	3
20	TACO	WALL PLUG	CHEVILLE	3
21	EMBELLECEDORES	FINISH SCREW	ENJOLIVEURS CACHE-VIS	3
22	ARANDELAS	WASHER	RONDELLE	3
23	CALZO	CHOCK	CALE	2
24	PLANTILLA COLOCACIÓN BARRA	TEMPLATE PLACEMENT BAR	POCHOIR POUR PLACEMENT DE LA BARRE	1

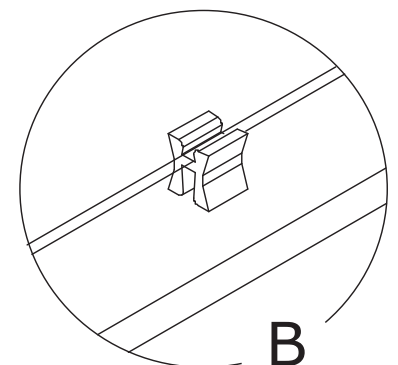
Calzo para montaje de la puerta a la altura correcta

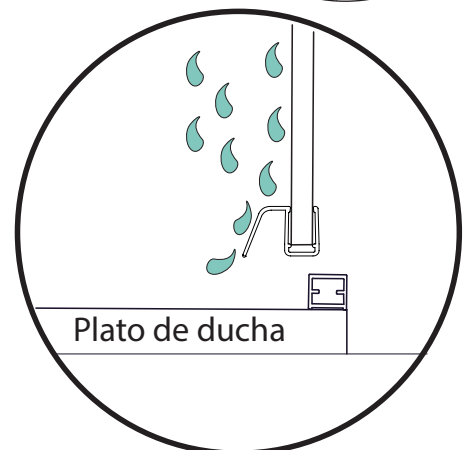
En el caso de que la junta roce demasiado con el vierteaguas, recortar lengüeta para evitar que se pellizque

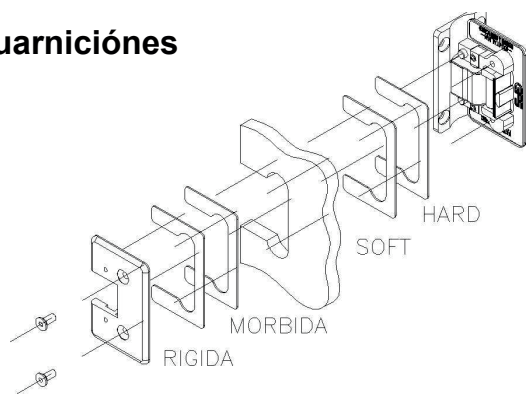
## 2 Guarniciones

Espesor del vidrio Glass thickness	6mm	8mm	10mm
Guarnición rígida Hard gasket	N° 2+2	N° 2	N° 0
Guarnición blanda Soft gasket	N° 2	N° 2	N° 2

Insertar la bisagra en el vidrio como indicado en el esquema sobrestante, respetando la cantidad y la secuencia de las guarniciones. (Si el espesor del vidrio es inferior del nominal, insertar la guarnición blanda adicional suministrada en la parte externa de la bisagra para asegurar un buen agarre). Se recomienda montar ante todo la bisagra en la puerta y después en la pared

Install the hinge in the glass according to the drawing above. Pay attention to the number and sequence of the gaskets. (In case of glass thickness is less than nominal value, add in the external side, the extra soft gasket supplied to ensure a good grip of the hinge). Advice: first install the hinge on the door then on the

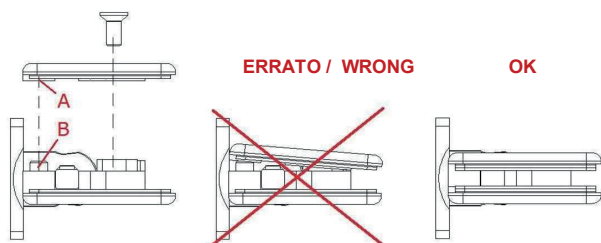
## 3 Cierre

Reponer la contraplaca precedentemente removida. **Ponerse un cuidado especial** de que la placa, a través de los agujeros A sean perfectamente acoplados con los pernos B. La situación en la imagen cruzada con X nunca debe presentarse, ya que eso podría implicar la posible ruptura del mecanismo. Una vez que se ha repuesto correctamente la contraplaca,

atornillarla correctamente con los tornillos.

Repose backplate previously removed **paying extreme attention** that the plate, through the holes A, matches perfectly with the pins B. The circumstance shown in picture B (crossed with x) should be carefully avoided as it might cause the breakage of the mechanism. Once it is successfully replaced, fix it to the plate with the screws.
